Onaville. Page image 3. Construction réservoir et épicerie.

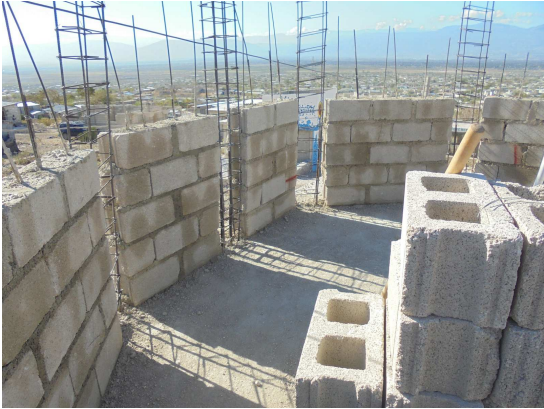
Le chantier durera un peu moins de deux mois. La construction du réservoir d'eau a bien avancé au bout de 6 semaines. On voit les douze colonnes de béton armé. La citerne domine la plaine du Cul de Sac, en bas. Elle sera visible de loin. Les ouvriers travaillent en continu pour respecter les délais prévus.

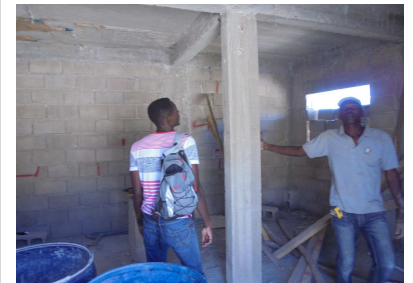
L'étape suivante est le coulage de la dalle au sol pour le local épicerie. Elle sera réalisée en béton armé « ciré » : une technique qui donne un résultat équivalent à de la céramique (beaucoup plus chère). Les travaux se font en parallèle pour gagner du temps. Durant ce temps, un artisan fabrique les fenêtres et grilles de fer sur mesure. Le crépissage intérieur et extérieur suivra.
